Productblad

Thermo Fraké

Vellingdeel (P131)

21x135mm [↗](#)

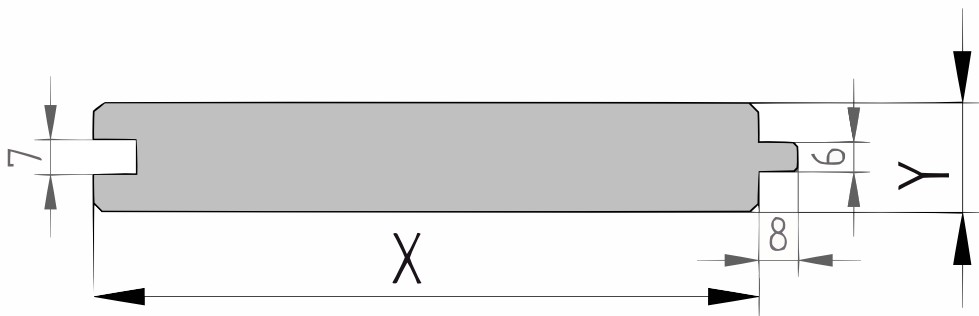
X 135mm ±3%

Y 21mm ±3%

Een vellingdeel is voorzien van een tong en groef. De langskanten zijn voorzien van een afgeschuinde kant. In elkaar geschoven ontstaat hierdoor een V-vormige groef waardoor deze delen ook wel visbekdelen worden genoemd. Andere gangbare benamingen voor dit profieltype zijn mes- en-groef, veer-en-groef planken, geschaafde en geploegde delen of dakbeschoot. Let op: horizontaal altijd met de tong omhoog monteren zodat er geen water in de groef kan lopen.
